# -historische Wegesäulen in Sachsen-

DNr 092 283 47

01920 Crostwitz 1

| Standort: | S101, Straße nach Naußlitz und Königswartha/ Abzw. nach Horka | | |

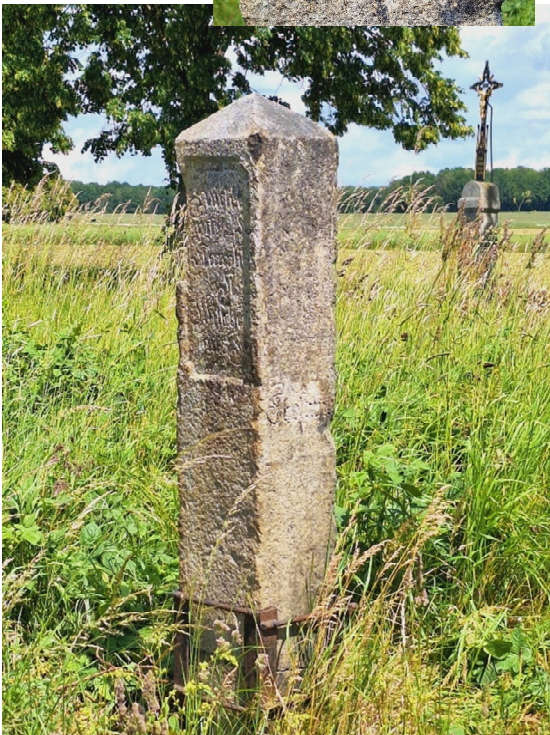
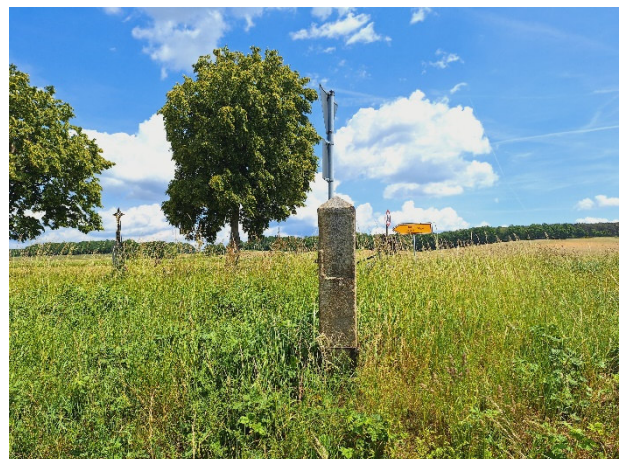
| Zustand allgemein: | schlecht | - Stein: stark beschädigt/ verwittert | - Inschriften: stark beschädigt |

| Empfehlung: | Restaurierung dringend geboten, Inschriften sind neu zu gravieren und auszumalen, teilweise Distanzen rekonstruieren, im Fußteil gebrochen, Stabilisierung ist zu bearbeiten, auf der Frontseite befindet sich der Name der Gemeinde | | |
